## Martinlaakson esteettömyyselvitys

Ammattikorkeakoulun opinnäytetyö

Martinlaakson esteettömyysselvitys

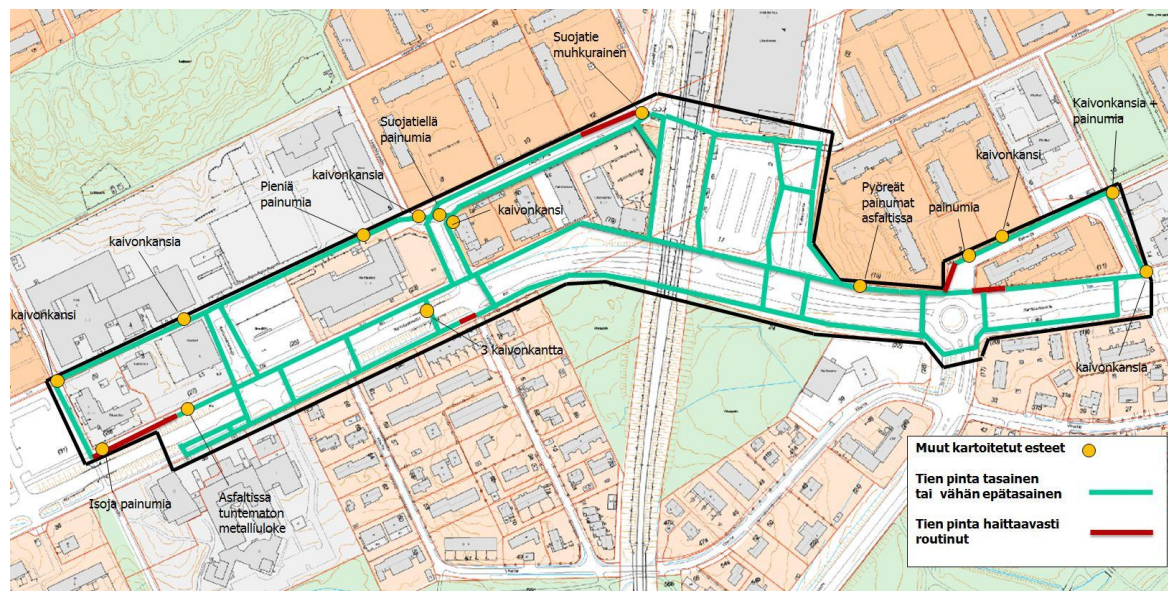
Kuva 4. Kevyenliikenteen väylien tasaisuus

Martinlaakson keskusta-alueen katuympäristö on pääosin asfaltoitua Martinlaaksonpolkua lukuun ottamatta. Martinlaaksonpolku on laatoitettu kävelykatu. Kartoitetulta katualueelta löytyi jonkin verran esteettömyyttä haittaavia painumia ja kohoumia. Nämä painumat ja kohoumat olivat suurilta osin kaivonkansia. Paikoittain asfaltissa ja laatoissa näkyy routimista, mikä esiintyy tien muhkuraisuutena. Kuvassa 4 on esitettyä kevyenliikenteen väylän tasaisuus sekä kohoumien ja painumien sijainnit kartalla.

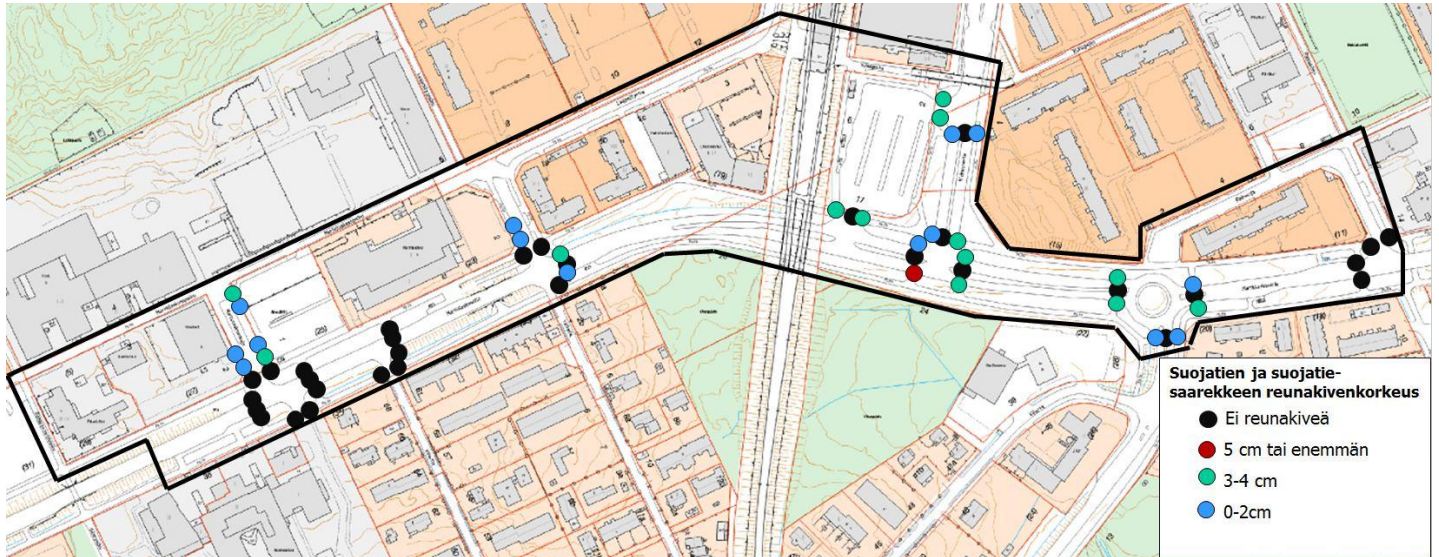
Kuva 5. Suojatien- ja suojatiesaarekkeen reunakivien korkeudet

Lähes puolessa kartoitetun alueen suojateissa ei ole reunatukea lainkaan tai se puuttuu osittain. Näkövammaiset henkilöt ottavat valkoisella kepillä reunatuen avulla kulkusuunnan suojatien yli. Reunatuen puuttuessa kulkusuuntaa ei voida määrittää ja vaarana on eksyä ajoradalle. Alueelta löy-

tyvät reunatuet ovat enemmän liian matalia tai oikean korkuisia (3cm) kuin liian korkeita. Korkein reunatuki (5cm) löytyy Martinlaakson tien ylittävältä suojatieltä Martinlaakson ja Kivivuorentien liikennevaloristeyksestä. Kuvassa 5 on esitettyä erikorkuisten reunakivien sijainnit kartoitetulla alueella.

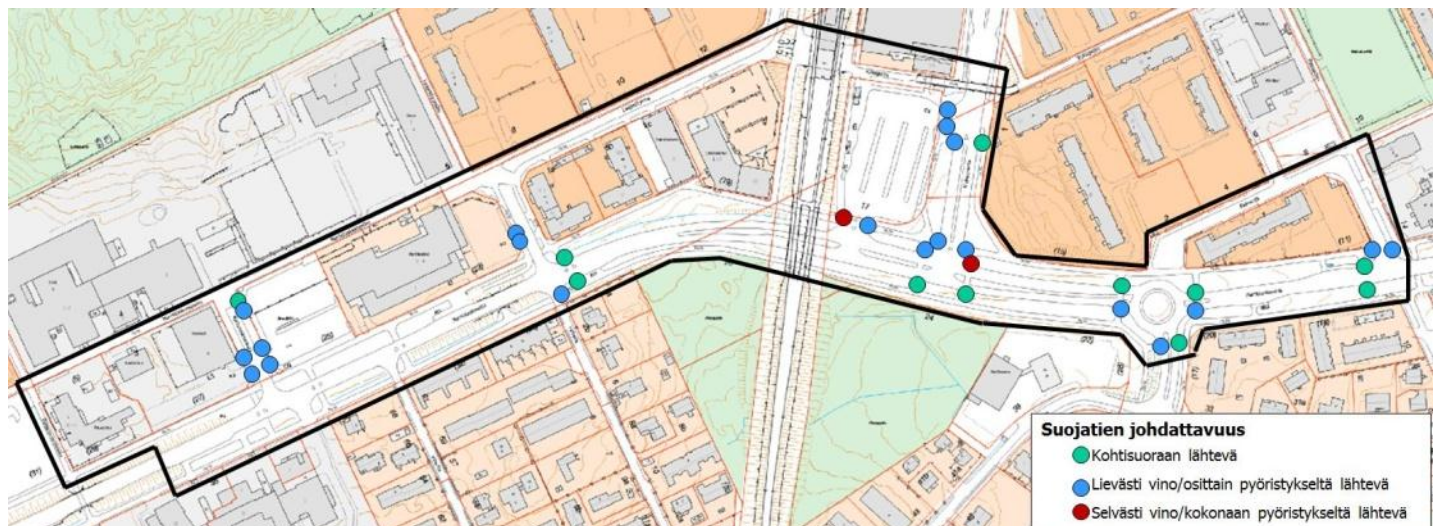
Kuva 6. Suojatien johdattavuus

Alla olevassa kuvassa 6 on esitettyä kartoitetun alueen suojateiden olemassa olevien reunakivien johdattavuudet. Näkövammaisten kannalta reunatuen on tärkeää olla kohtisuoraan lähtevä, jotta näkövammaisen henkilö saa otettua valkoisella kepillään kohtisuoran suunnan suojatietä ylittäessä, eikä eksy ajoradalle.

Suoraan johdattavan reunatuen avulla näkövammaiset henkilöt eivät eksy ajoradalle. Reunatuen mallilla on siis väliä. Olemassa olevista suojateiden reunatuista uudelleen asettelua eniten kaipaavat ne, jotka ovat selvästi vinoja tai ovat voimakkaasti pyöristettyjä. Kuvan 3 mukaan niitä löytyy karitoidutulta alueelta kaksi kappaletta, molemmat Martinlaakson tien varresta.

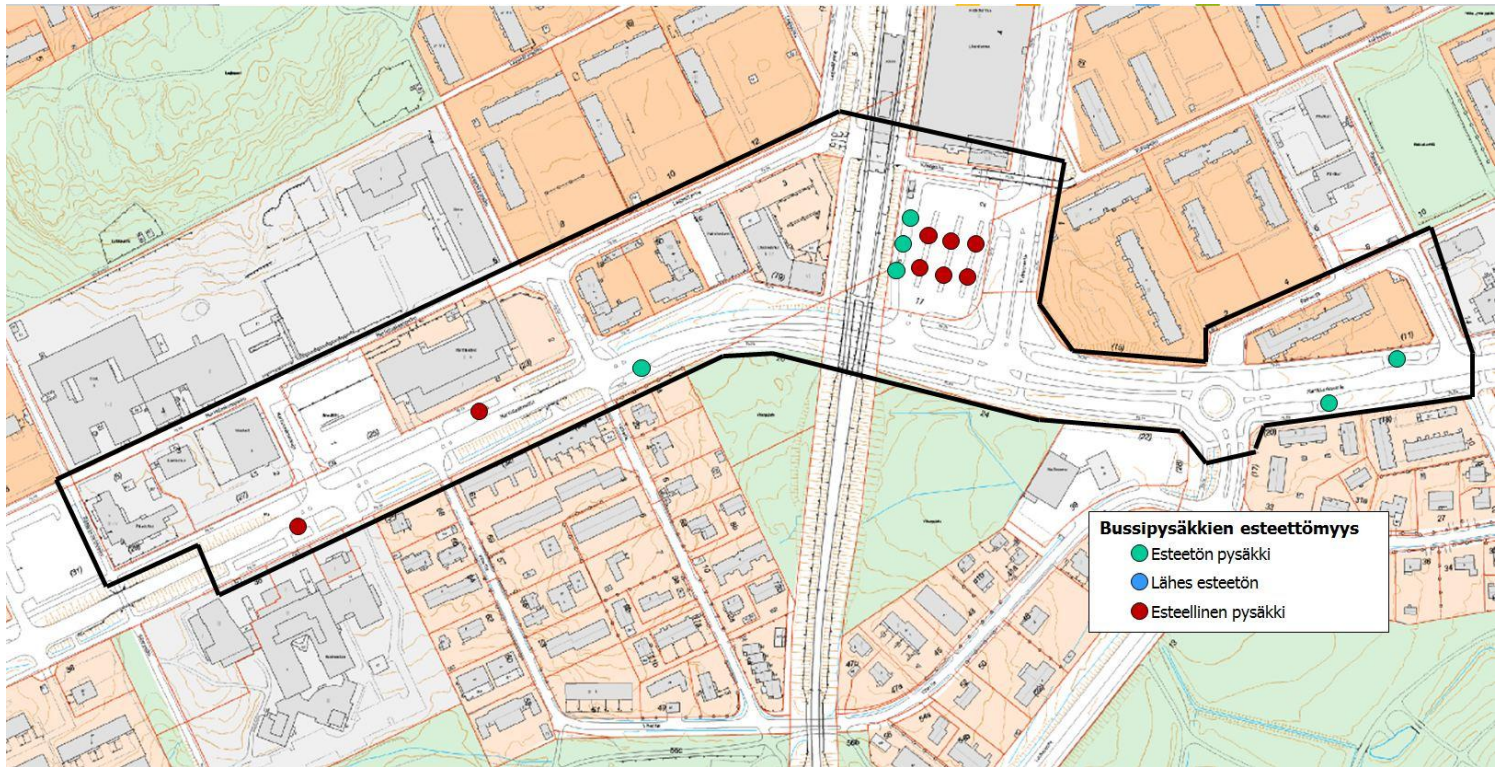
Kuva 9. Bussipysäkkien esteettömyys

matalia tai liian korkeita. Pyörätie on ohjattu suurimmaksi osaksi pysäkkikatosten takaa. Vain neljäsosassa alueen katoksista pyörätie kulkee katoksen edestä.

Kuvassa 9 on esitettyä Martinlaakson keskusta-alueen bussipysäkkien esteettömyyden tila. Esteellisiksi pysäkeiksi on määriteltä ne pysäkit, joissa reunakiven korkeus on alle 9 senttimetriä, puuttuu katos tai pysäkki on selkeästi liian ahdas. Lähes esteettömän pysäkin reunakiven korkeus jää 9-12 senttimetrin väliin tai pysäkkikatos sijaitsee pyörätien takana.

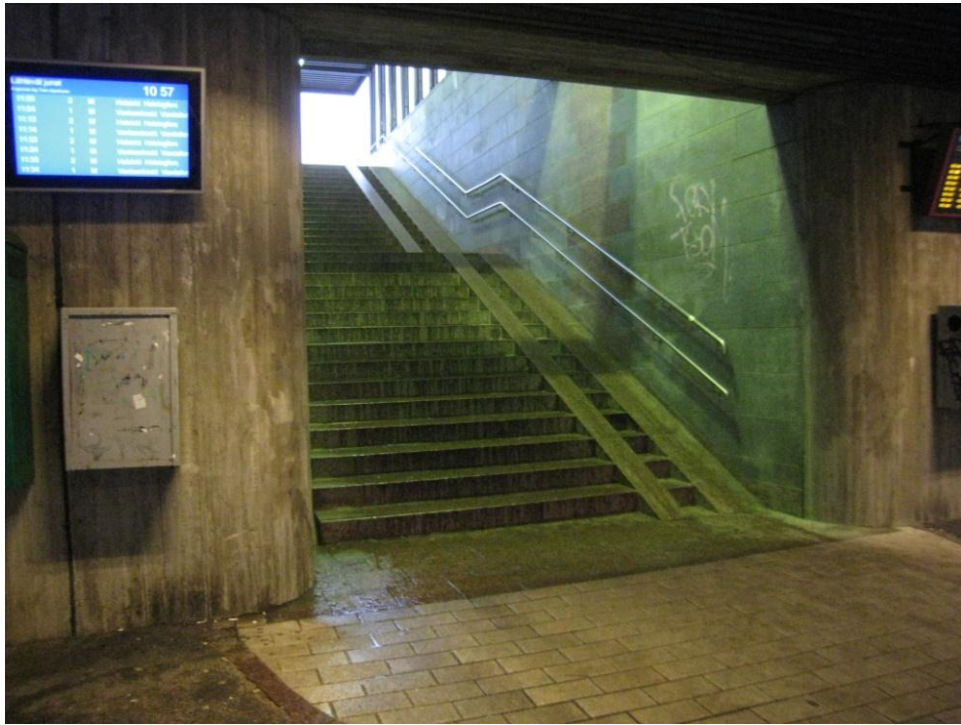
YTV Pääkaupunkiseudun yhteistyövaltuuskunta teetti vuonna 2008 Vantaan lähijuna-asemien kehittämisselvityksen. Tässä selvityksessä arvioitiin asemien esteettömyyttä. Martinlaakson aseman turvattomimmaksi paikaksi on määritelty eteläinen alikulku, josta on kulkuyhteydet laiturille. Alikulku on todettu hämäräksi keskittymäksi junaradan alla. (YTV 2008, 22.)

Kuva 11. Aseman alikulun ulkorappuset

Martinlaakson juna-aseman laiturille on kahdet eri rappuset, joista molemmista löytyvät käsi johteet. Toiset rappusista ovat ulkona ja toiset lämmitetyssä sisätilassa. Ulkorappusista löytyy kaltevuudeltaan 50% luiska lastenrattaille.

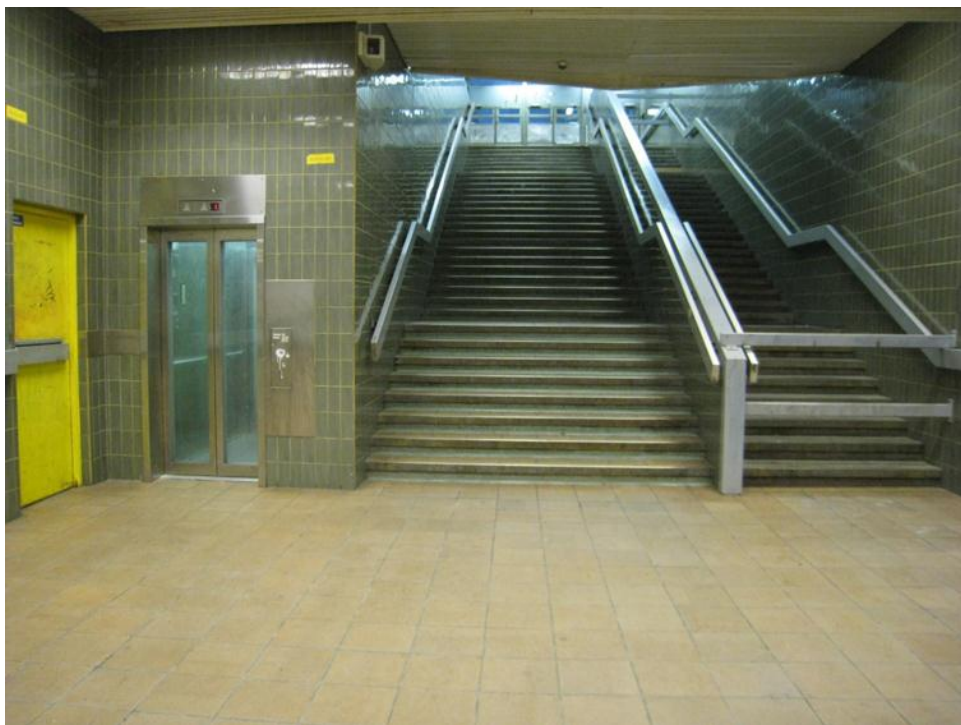
Kuva 12. Martinlaakson aseman sisätilat

Sisätiloista ei luiskaa löydy, mutta sisällä on hissi, jolla pääsee ylös laiturille. Sisätiloihin on kuitenkin vaikea päästä, sillä ovet ovat hankalat avata. Sisätilat ovat avoinna vain kello 05.00-22.10, joten ympärivuorokautista hissiä ei ole tarjolla.

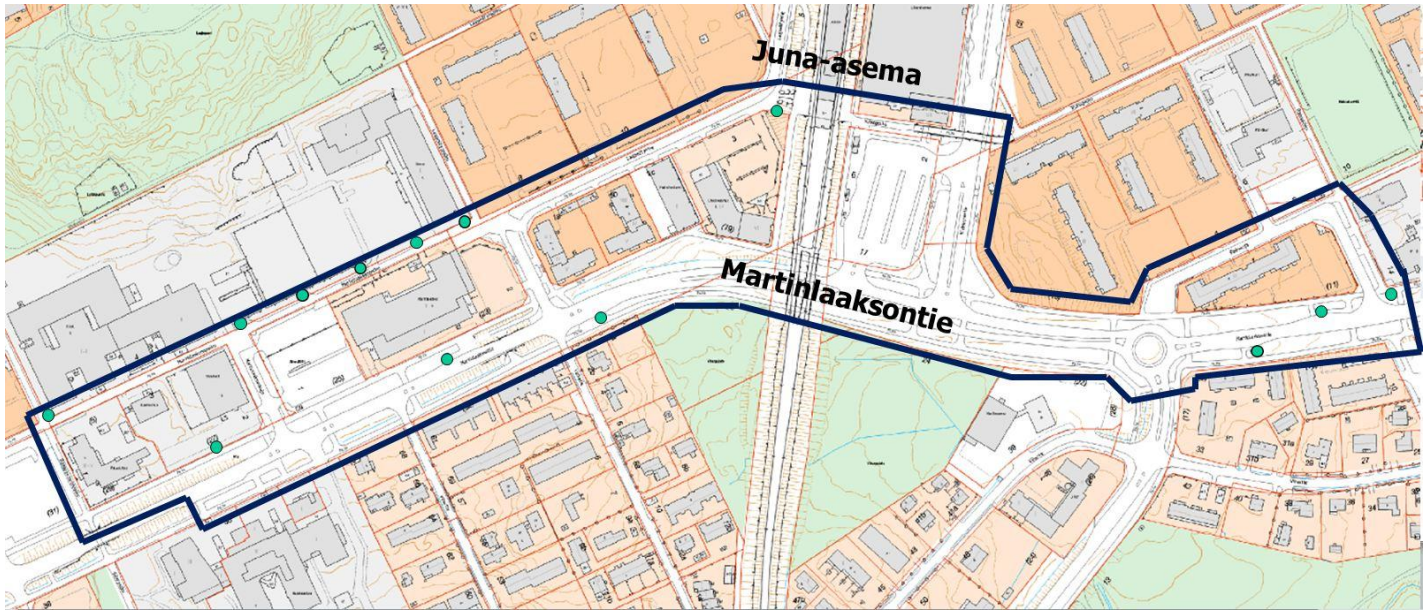
Kuva 15. Nykyiset levähdyspaikat

Käyttäjähaastatteluissa esiintyi kaipausta levähdyspaikoista. Niitä saisi olla enemmän. Kartoituksessa levähdyspaikoiksi on laskettu tienvarsien penkit sekä bussikatosten penkit. Kuvassa 15 on esitettyä alueen levähdyspaikat kartalla vihreinä palloina.

Martinlaaksonpolun osuus Martinlaakson kujalta Laajaniityntielle vastaa erikoistason reitin vaatimuksia levähdyspaikkojen suhteen. Tällä välillä levähdyspaikkoja on siis 50 metrin välein. Muuten levähdyspaikkoja on perustason mukaisesti 150 metrin etäisyydellä toisistaan. Paikoin levähdyspaikkoja ei ole ollenkaan. Esimerkiksi Raikukujalta tultaessa Martinlaakson ostarille levähdyspaikkojen välille jää yli 250 metriä.

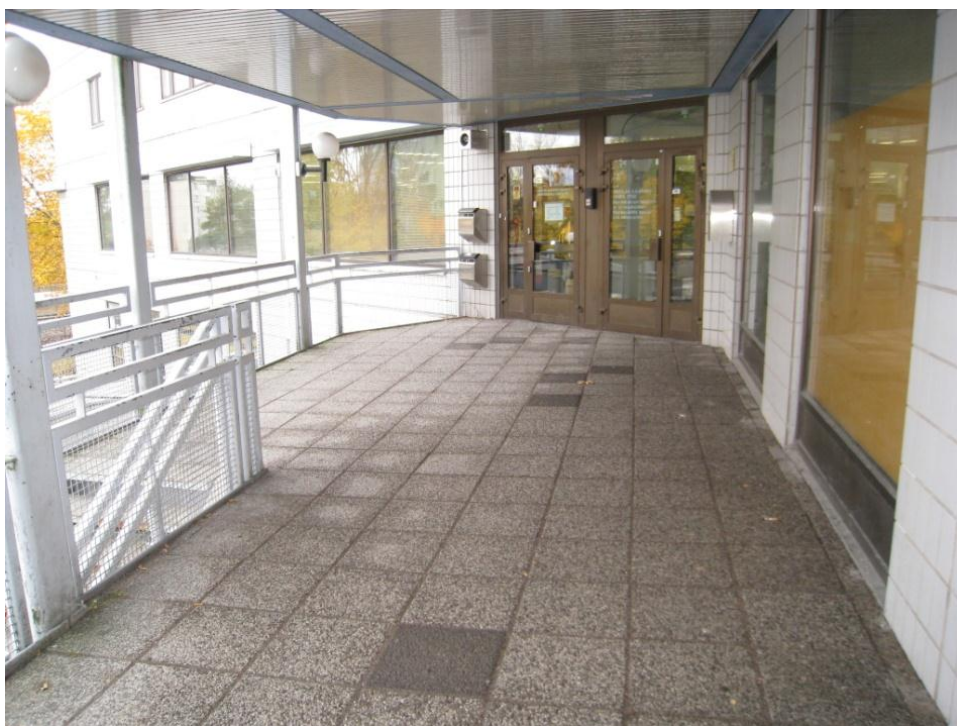
Martinlaakson kirjasto ja terveysasema sijaitsevat ihan toistensa vieressä kuvan 19 mukaisesti. Sisäänkäyntien edustat ovat tasaiset ja kovat. Haastattelussa selvisi, että ovet ovat raskaat avata ja se voi aiheuttaa ongelmia muun muassa liikkumiseen apuvälineitä käyttäville henkilöille. Jalkakäytävältä sisäänkäynneille on jyrkkä kohta, joka on esitettyä kuvassa 20.

Kuva 19. Kirjaston sekä terveysaseman sisäänkäynnit

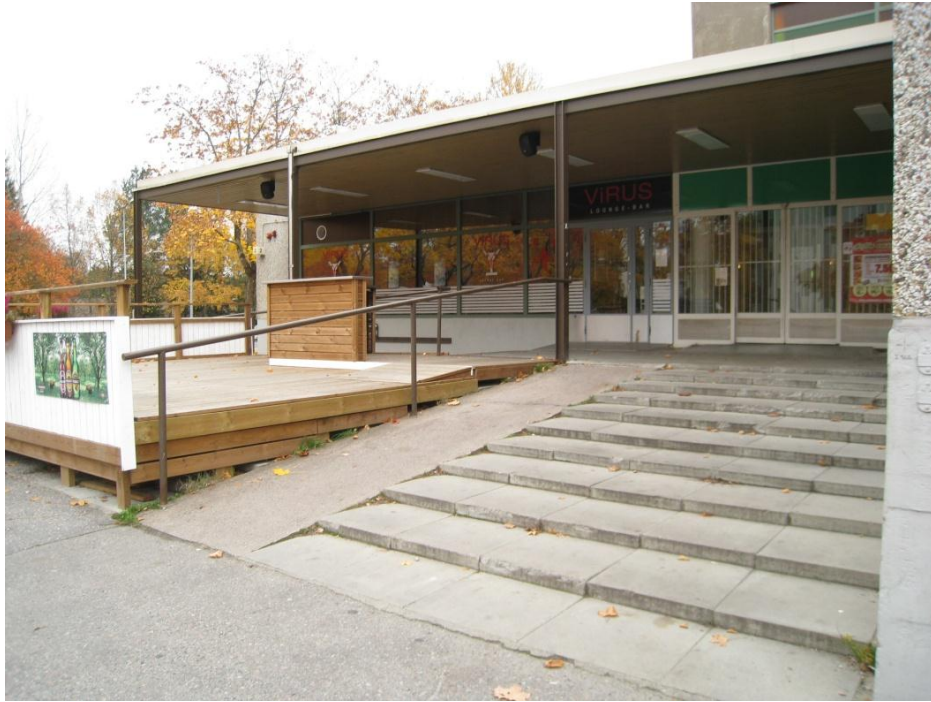
Kuva 21. Martinkeskuksen sisäänkäynti

Martinkeskuksen sisäänkäynniltä löytyy kaksi luiskaa: yksi rappusten vierestä, ja toinen seinän vierestä ilman rappusia. Molemmat luiskat ovat varustettu käsijohteella. Sisäänkäynnin raput ovat matalat ja helppokulkuiset, mutta niistä puuttuu käsijohde kokonaan. Liukuovien eteen jää riittävästi tilaa. Sisäänkäynnin edusta on myös tasainen ja kova.

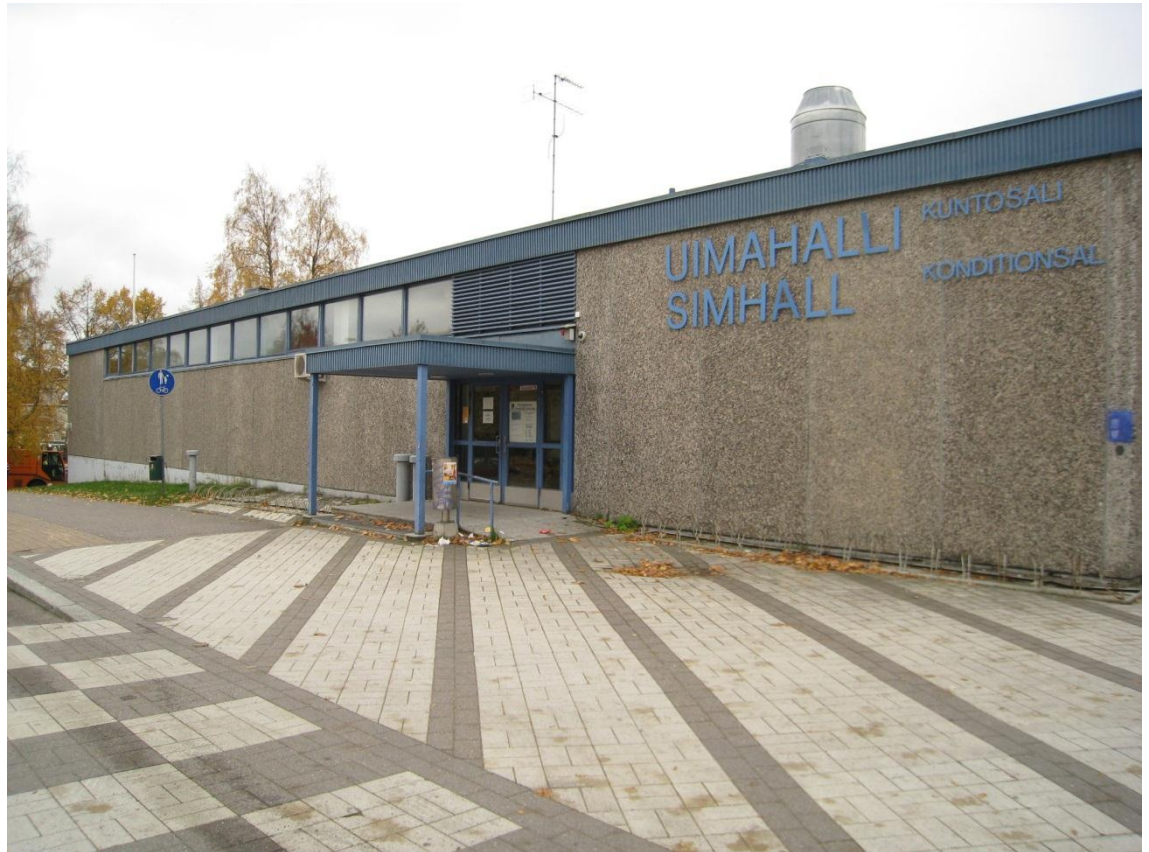
Kuva 24. Uimahalli

Uimahallin sisäänkäynnin (kuva 24) luiskan yhteydestä löytyy käsijohde. Rappusten vieressä sellaista ei ole. Sisäänkäynti erottuu selkeästi ulkonevan katoksen ansiosta ja on helppo hahmottaa. Oven edusta on tasainen ja kova.

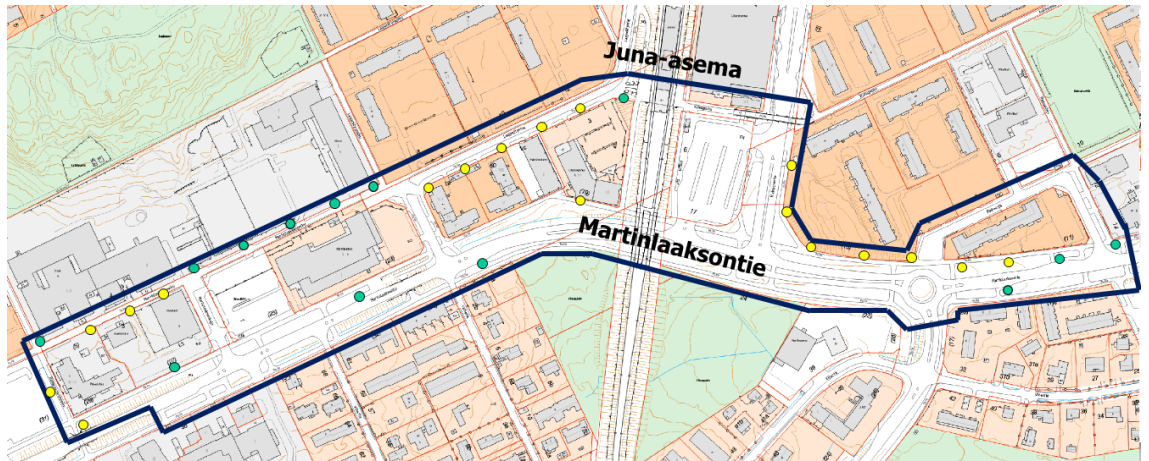
Kuva 26. Lisättävät levähdyspaikat merkitty keltaisella

Erikois- ja perustason reitit vaativat olemassa olevia levähdyspaikkoja tietyn matkan välein. Erikoistason reiteillä levähdyspaikkoja tulee olla 50 metrin välein. Perustason reiteillä riittää, että levähdyspaikkoja löytyy enintään 250 metrin välein. Kuvaan 26 on merkitty vihreällä olemassa olevat levähdyspaikat, joihin on laskettu mukaan pysäkkikatosten istumapaikat. Keltaisella on merkittynä ne levähdyspaikat, jotka maastossa kuuluisi olla vielä olemassa olevien levähdyspaikkojen lisäksi, jotta reitit vastaisivat niille määritellyjä esteettömyyden tasoja. Yhteensä lisättäviä levähdyspaikkoja tulee 18.

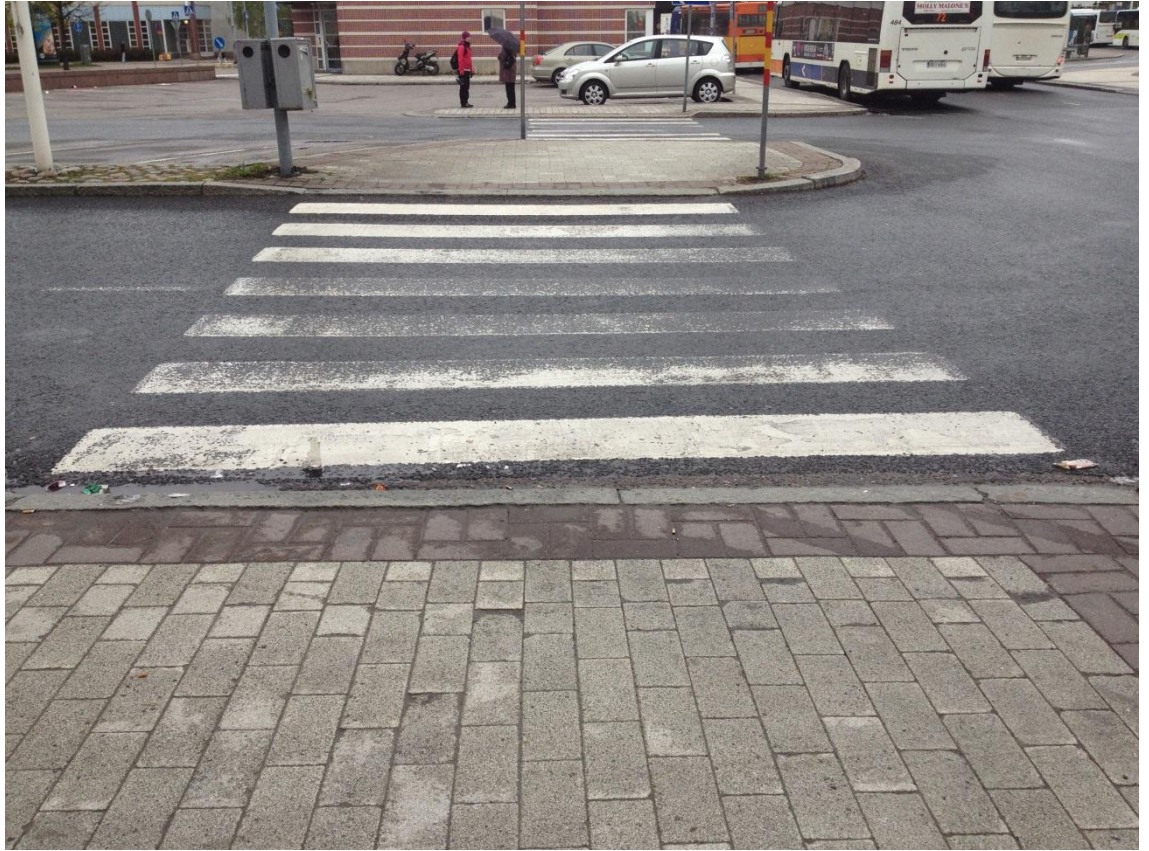
Kuva 28. Esimerkillinen reunatukilinja suojatiessä

Laajaniityntiellä on kaksi laatoitettua suojatietä, jotka ovat molemmat kärsineet routimisesta. Ensimmäinen on Martinlaakson polulta tultaessa ja toinen aseman kohdalla. Näissä suojateissa on painumia sekä lohjenneita laattoja, jotka aiheuttavat kompastumisvaaran. Nämä suojatiet tulisi korjata tasaisiksi. Kuvassa 28 on esitettynä toinen Laajaniityntien korjausta kaipaavista suojateista.

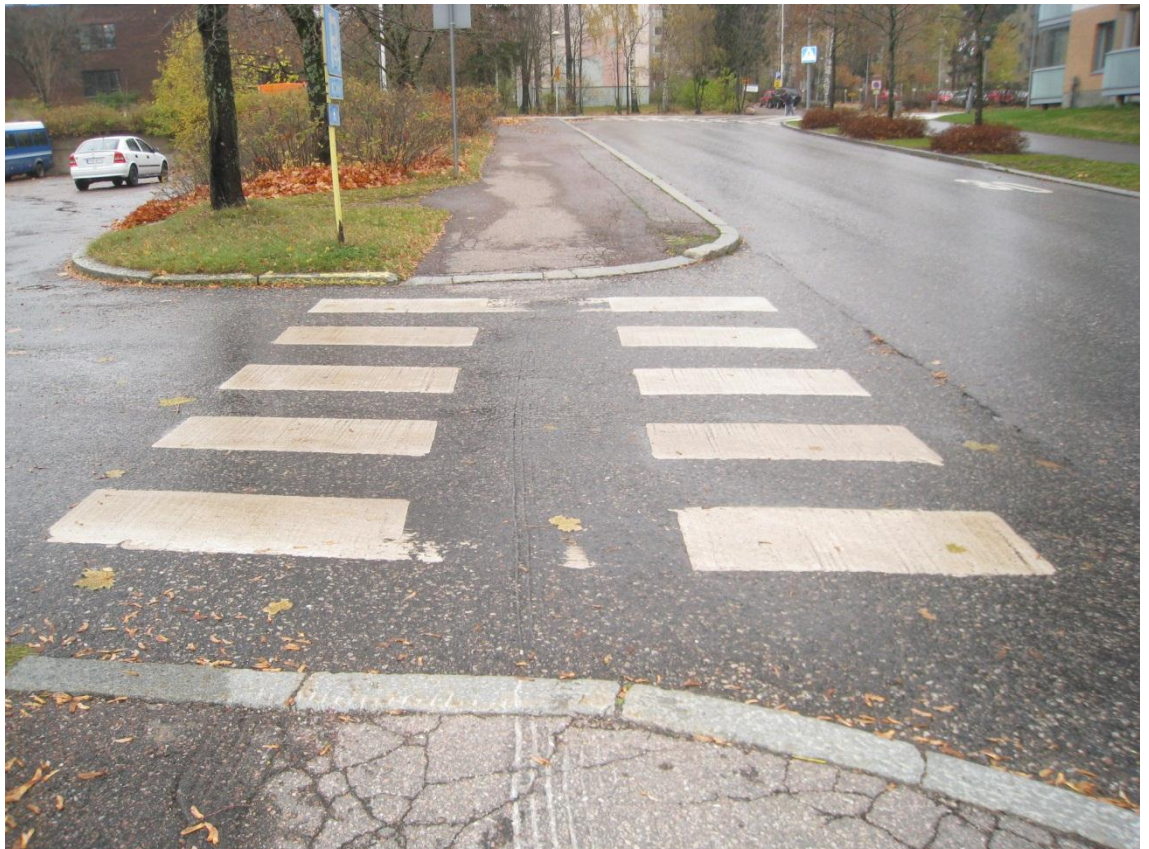
Kuva 29. Suojatiessä pyöristetyt reunatuet
